さて、今回のニュースレターは、「アプローチやエントランスについて」です。言うまでもなく、住宅（店舗も同様です）の導入部としてのアプローチやエントランスは、非常に大切な部分です。例えば、道路から敷地に入り、そこから玄関までたどり着く間、来訪者は何を見てどのように歩くのでしょうか？

NewsLetter 「建築家の日常・非日常」
発行責任者： 加藤 一成

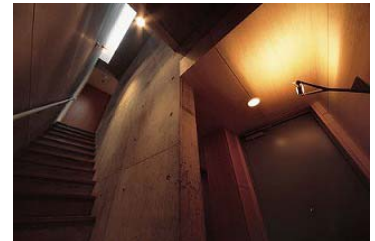
MinimalBox

ここも、前面道路に面して唯一の開口部がガレージの入り口とし、窓や設備機器も意識して設けていません。玄関は、建物右手、壁に囲われたアプローチを数段上り、180度方向を変えた位置にあります。来訪者は、コンクリートの塊を見ながら玄関へ進みます。玄関ドアは、大型のスチールドア。玄関ホールの壁の陰に2階への階段があり、階段へはスリット状のトップライトから光が差し込みます。この建築も、閉じた北側と開放された南側が対照的です。
